Umfassende  
Sanierung  
des  
Kirchturmes

WIR BRAUCHEN  
IHRE HILFE

## Sanierung Kirchturm

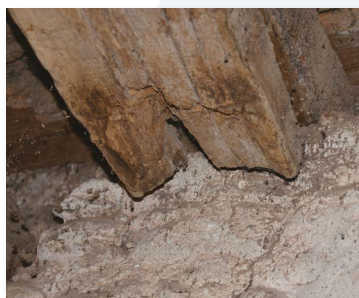
Eine große Anzahl der Auflager der Geschossebenen und der Treppenläufe im Mauerwerk sind schadhaft. Die Treppenstufen weisen Fehlstellen und eine starke Abnutzung auf und sind nicht mehr sicher zu begehen.

Wassereintritt durch die Verblechung des Turmhelms beschleunigt die bereits an der Holzkonstruktion und an den Zwischendecken eingetretene Fäulnis.

Fäulnisschäden in den Auflagerbereichen der Deckenbalken.

- Reparatur der Schadstellen in sämtlichen Ebenen der Zwischendecken, der Treppen, der Unterkonstruktion des Glockenstuhls und der Helmkonstruktion.

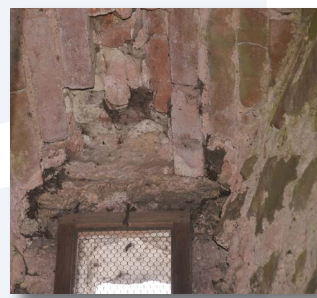
Stark geschädigtes Ziegelmauerwerk.

- Reparatur von Schäden des Mauerwerks.

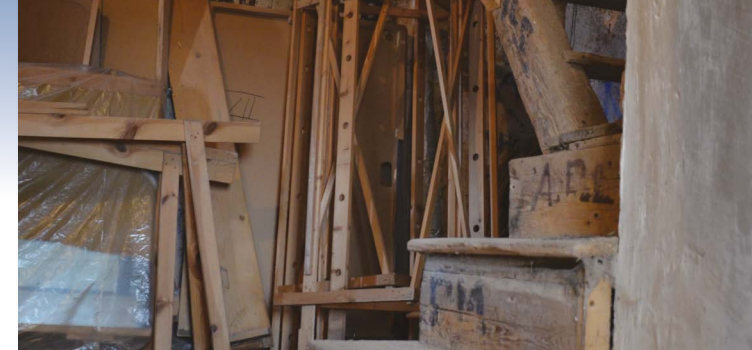
Schäden / Abnutzung Treppenaufgang, provisorisches Geländer.
